ANSCHLUSSPLAN LDS-NBT-CP

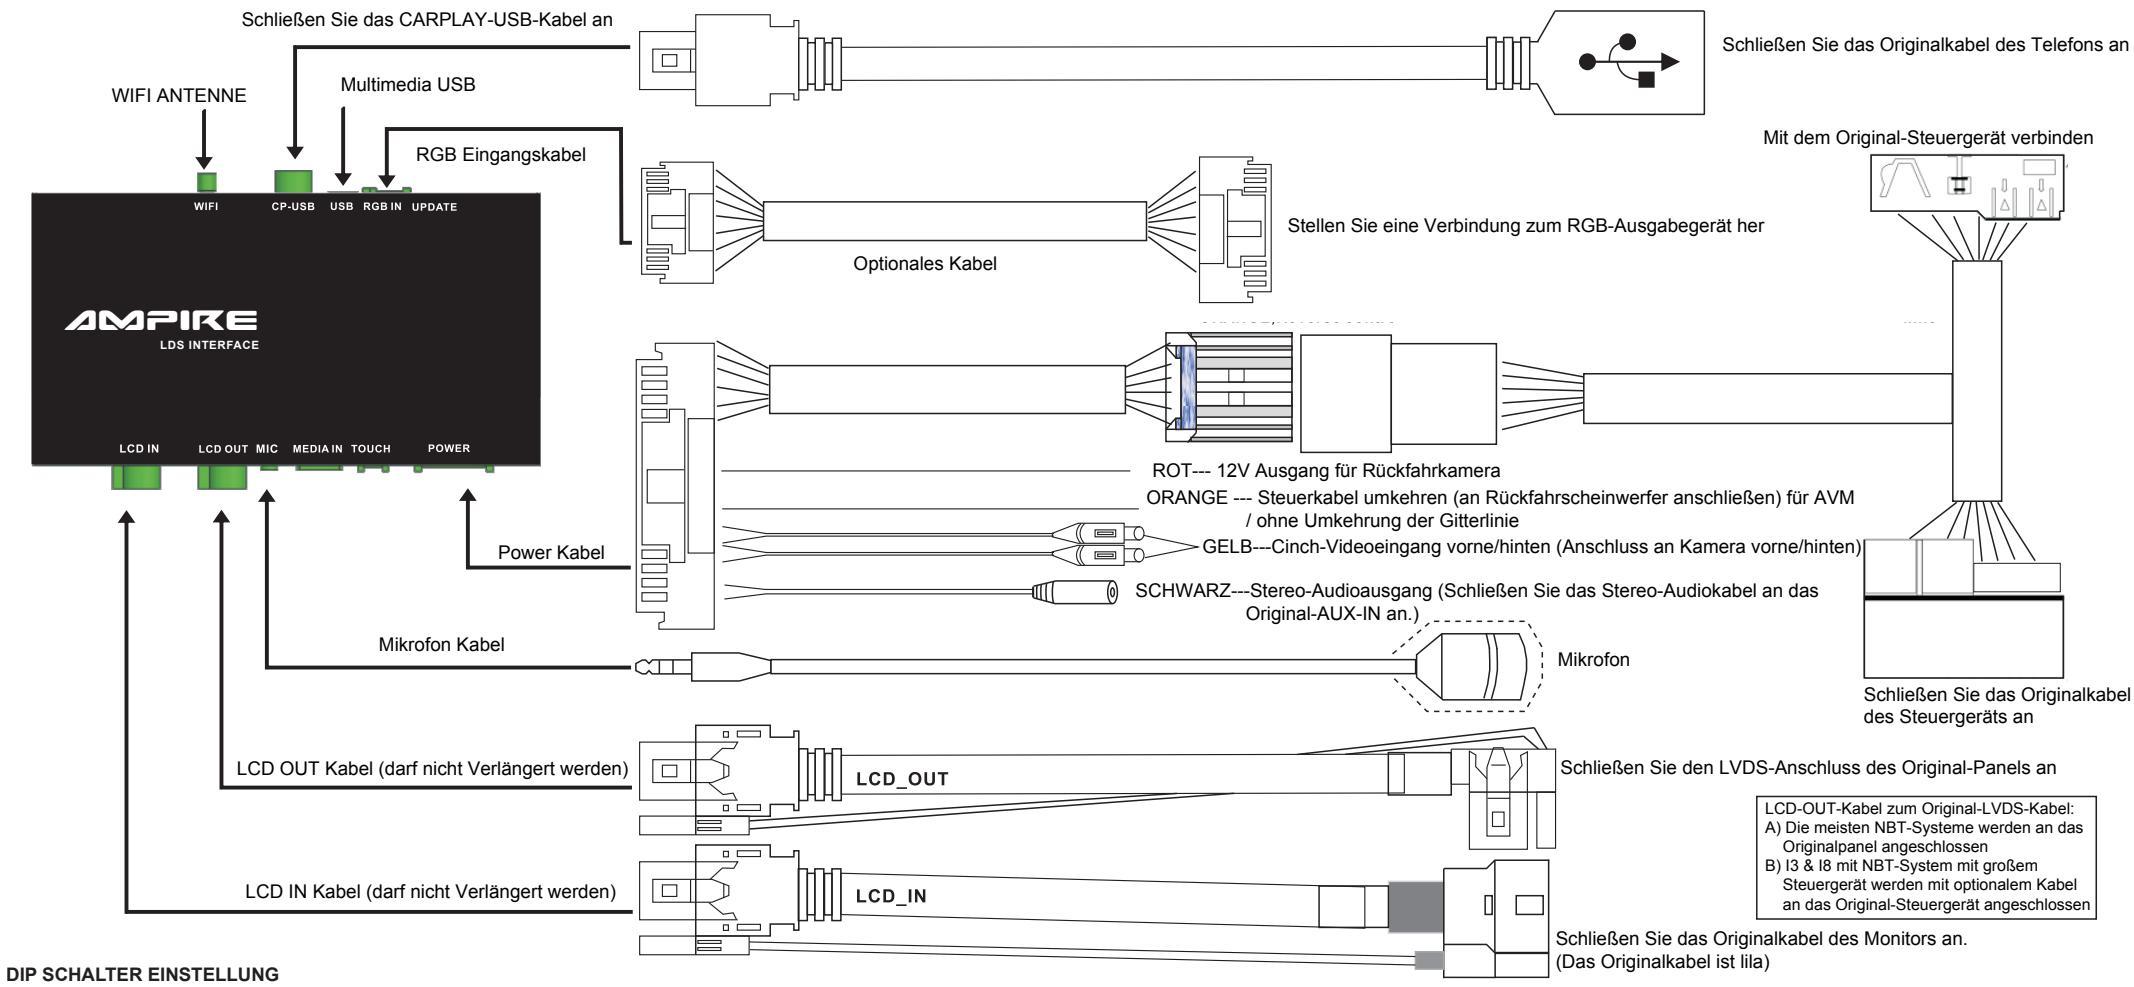
(Nach dem ändern des Dip-Codes im eingeschalteten Zustand, muss die "Reset" Taste gedrückt werden)
